**ABWASSERVERBAND
ALTENRHEIN**
WIR KLÄREN DAS

Projektblatt Kanalnetz

Sanierung Vereinigungsschacht AM2.0 – Zulauf ARA

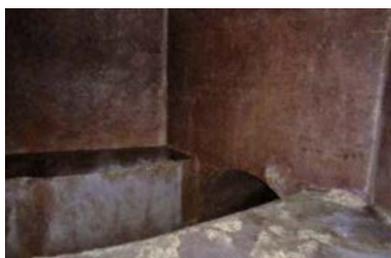
Nach rund 45 Jahren Betrieb zeigten sich undichte Stellen und eine stark angegriffene Betonoberfläche. Der Schutz des Stahlbetons unter der Betonoberfläche war nicht mehr gewährleistet.

Schadhafte Betonoberfläche

Nach dem Abtragen der schadhaften Betonoberfläche mittels Höchstdruckwasserstrahlen (HDW) wurden die Wände und Decken des Schachtes mit einem kunststoffmodifiziertem Mörtel reprofiliert. Der Mörtel wurde mit einer Spritzlanze aufgetragen. Das Schachtrohr wurde an den undichten Stellen mit injiziertem PU-Schaum dauerhaft abgedichtet.

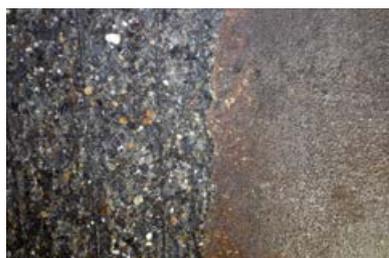
Wand nach Hochdruckwäsche (links)

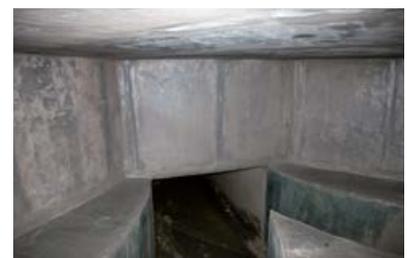
Neu beschichteter Schacht

Neuer Zementüberzug 30 mm, Fläche ca. 60 m² (speziell ausgelegt für aggressive Atmosphäre)
